ARNE BÄCK

## Den kgl. staldetat Christiansborg slot restaurering af 3 forgyldte kareter

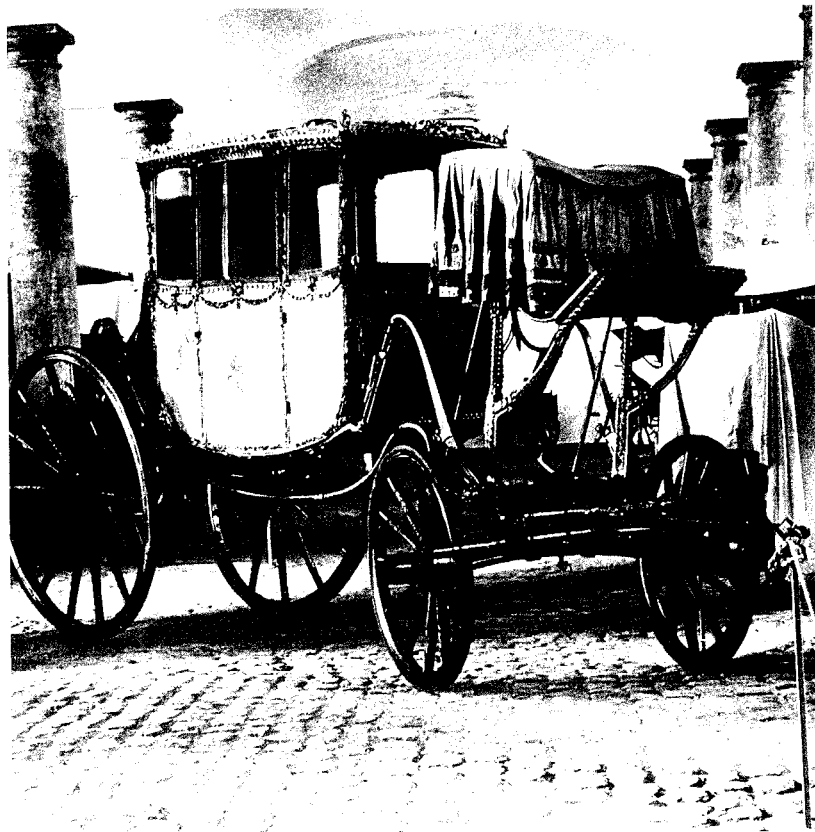
- Fig. 1. Enkedronning Juliane Maries statskaret fra 1778 efter restaureringen.  
*The coach of Queen-Dowager Juliane Maria from 1778 after the restoration.*
- Fig. 2. Hertuginde Wilhelmines karet, tilgæet de kgl. stalde i 1839. Efter restaurering.  
*The coach of Duchess Wilhelmine, reached the Royal Stable 1839. After restoring.*
- Fig. 3. Enkedronning Marie Sophie Frederikkes karet fra 1840 efter restaureringen.  
*The coach of the Queen-Dowager Marie Sophie Frederikke from 1840. After restoring.*

På Statskareten fra 1778 var det helt galt med læder og skind, her var store sprængninger og manglende stykker, så her måtte Nationalmuseets afdeling for Recente sager kaldes til hjælp og konserveringsteknikere Anne Sommer Larsen og Lisbeth Schmidt forestod på bedste måde denne del af restaureringen. Nyt skind blev indkøbt, skåret til, skærfet tyndt i kanterne og pålimet over skaderne. Læder og Skind blev fornyet på kuskæsædet og syet med fine sadelmagersting. Tilbage stod så kun at indfarve det nye skind i den gamle farve og dette blev udført med oliefarver. Kareterne er nu tilbage på deres respektive pladser i vognhallen, og et stykke interessant restaureringsarbejde af et fint gammelt håndværk afsluttet.
