To brækkede vognaksler. Vikingetid. – Efter Mogens Schou Jørgensen.

SAMMENBRUD

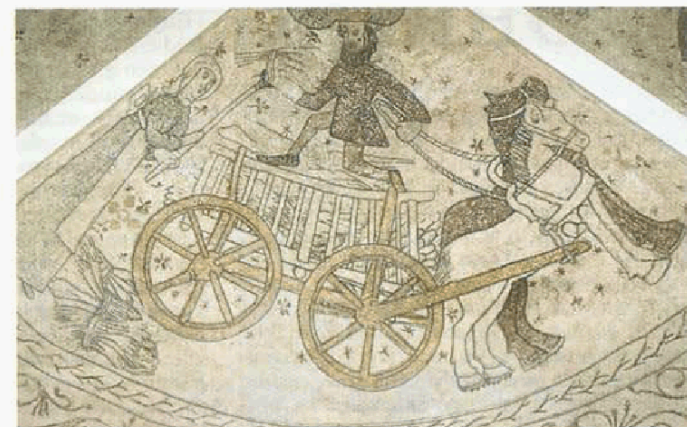
Middelalderens arbejdsvogne finder man meget sjældent afbildet, men det forekommer. Kalkmaleriet her er fra Rinkaby Kirke i Skåne. Ca 1475. – Fot: Jens-Jørgen Friemand.
